## **Ремонт Блока вызова Считыватель Secret Top T1**

Проблема:

- считыватель не реагирует на ключ.

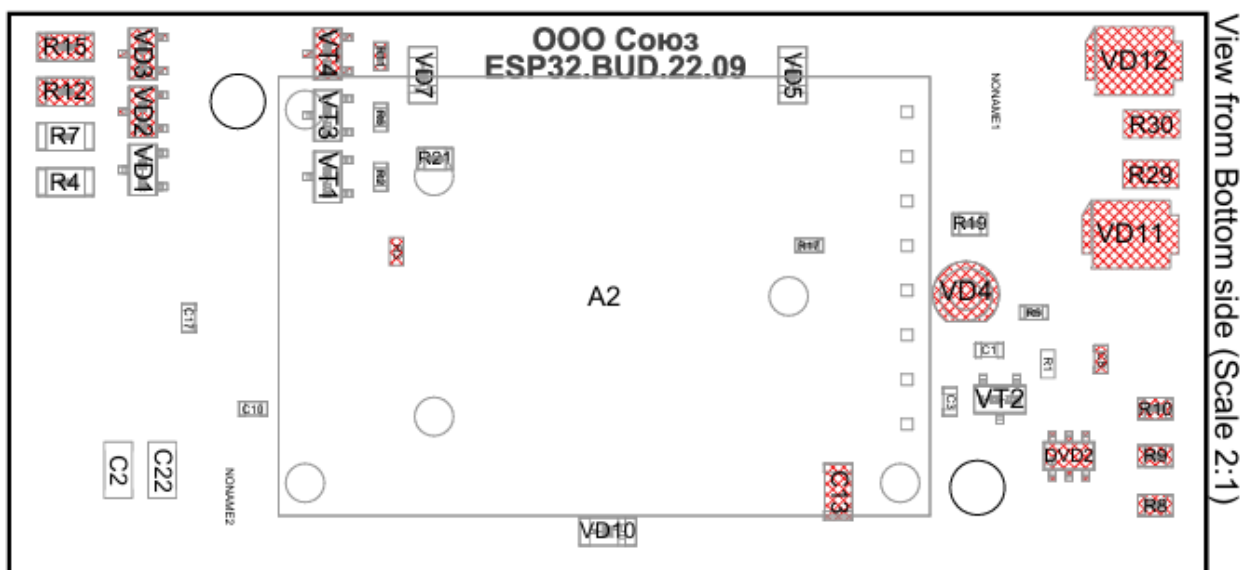
Проверьте установленный компонент и произведите замену при необходимости:

- **A2:** заменить на модуль **MINI RFID-RC522**.

Если считыватель после замены антенны не реагирует на ключ, то требуется замена платы считывателя на исправную.

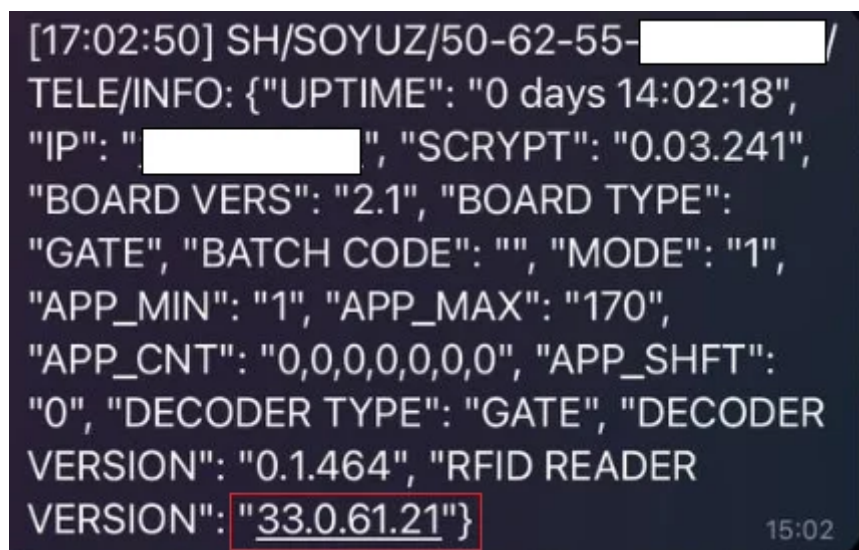
1. *Вопрос:* Почему у меня вместо версии прошивки пишутся какие-то случайные цифры? (см.скриншот)

*Ответ:* Скорее всего при обновлении к считывателю был поднесен ключ. Просто подождите 10 минут, и в боте появится актуальная версия прошивки, каких-то дополнительных действий делать не требуется.
