## **Ремонт Блока вызова Считыватель Secret Top T1**

Проблема:

- считыватель не реагирует на ключ.

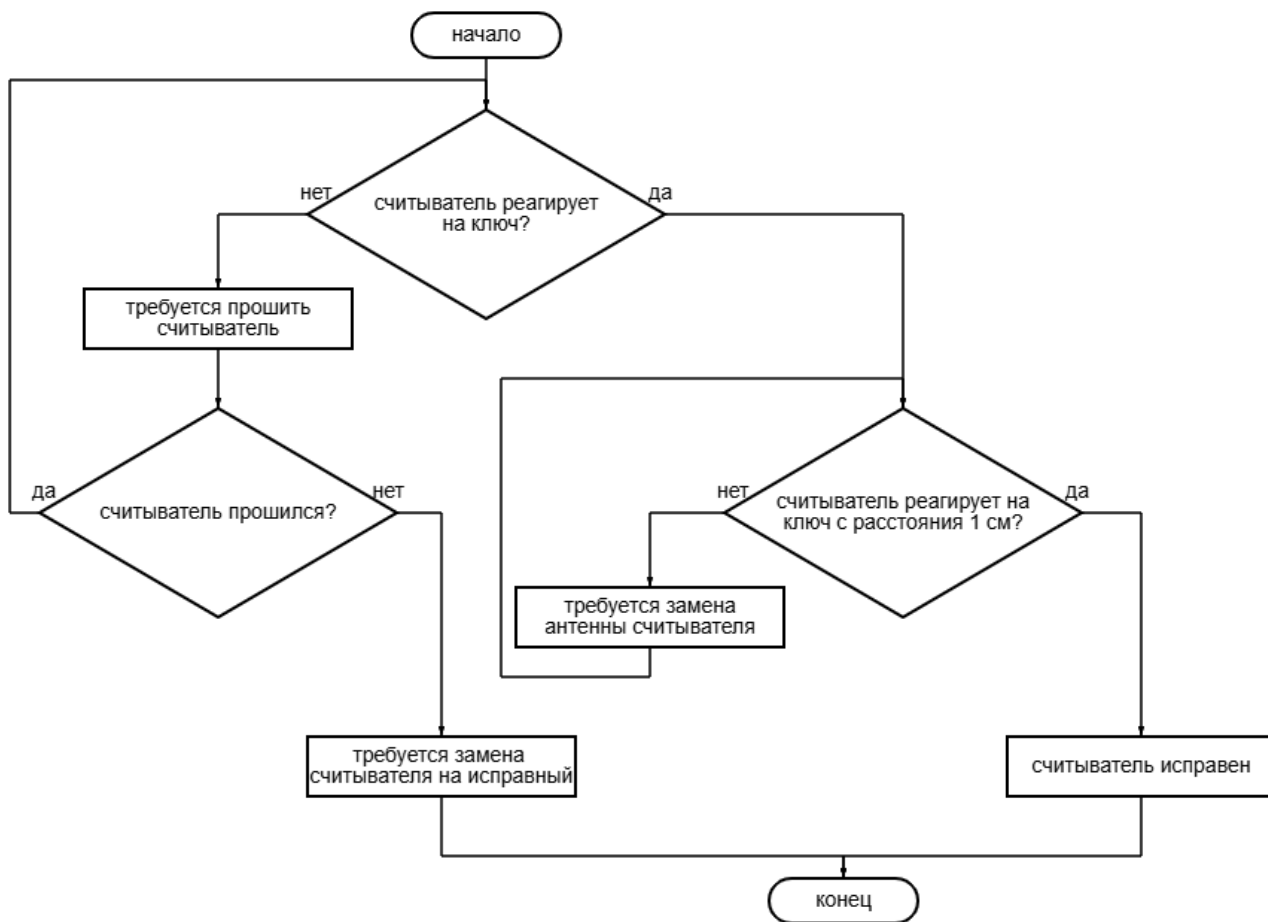
## Алгоритм ремонта

- неисправность компонентов.

- **A2:** заменить на модуль **MINI RFID-RC522**.

Если считыватель после замены антенны не реагирует на ключ, то требуется замена платы считывателя на исправную.

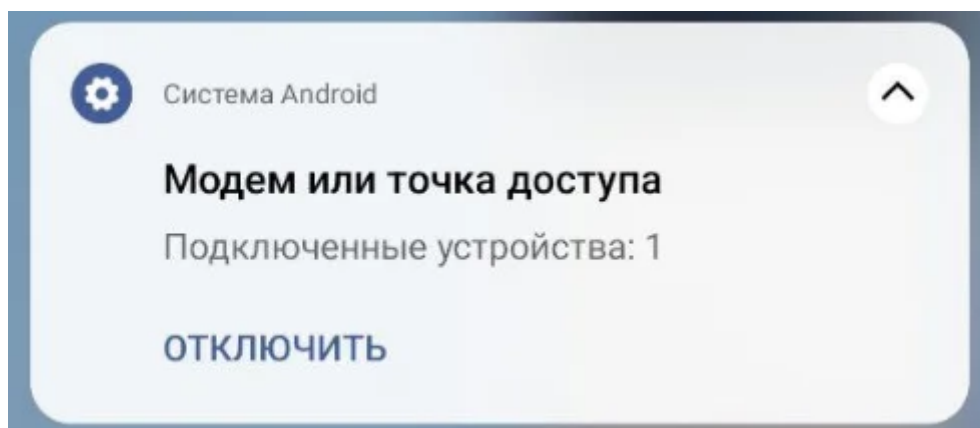
Менее чем через минуту панель подключится к точке доступа и начнет самостоятельно скачивать и устанавливать прошивку. На экране мобильного телефона в этот момент можно увидеть что изменилось количество подключенных устройств (см. скриншот).

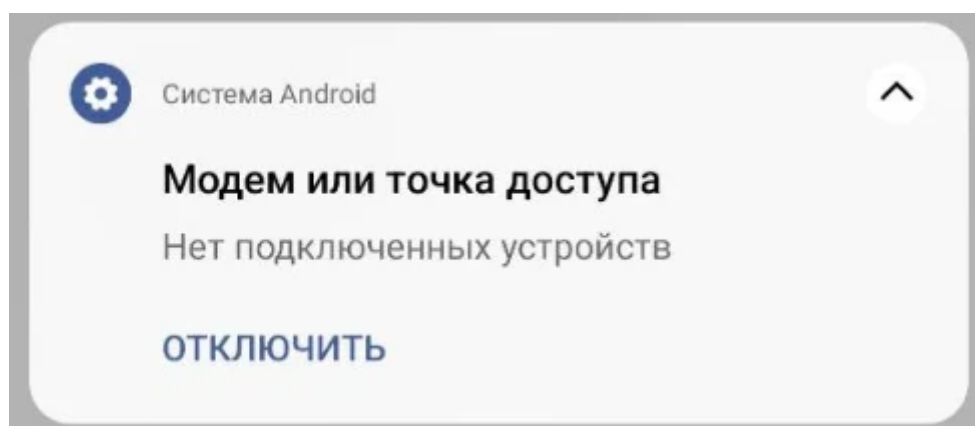
Никакой индикации на экране панели не будет. Примерно через 5 минут панель обновится. Точка доступа в телефоне будет иметь статус "Нет подключенных устройств".

Версия прошивки обновилась с **2.0.3.3** до **2.1.1.3**
